## บทที่ 4

### ผลการวิจัย

#### 4.1 ผลการวิเคราะห์คุณภาพทางกายภาพและเคมีของตัวอย่างน้ำ

## 4.2 จำนวน และชนิดไมโครพลาสติกที่ปนเปื้อนในแหล่งน้ำดิบเพื่อการผลิตน้ำประปา

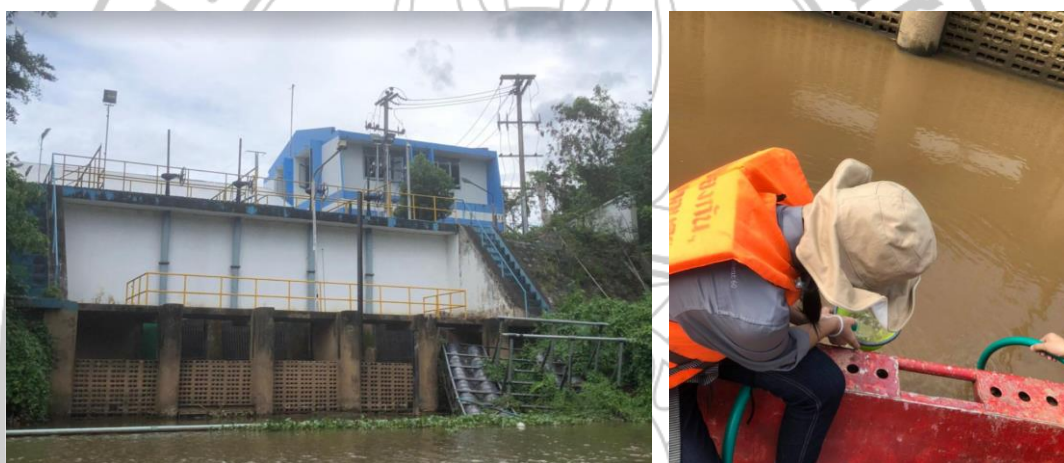
ภาพที่ 4.1 บริเวณและจุดเก็บตัวอย่าง ณ สถานีสูบน้ำแรงดันต่ำบ้านท่อ

สถานีสูบน้ำแรงดันต่ำบ้านท่อ ตำบลป่าตัน อำเภอเมือง จังหวัดเชียงใหม่เป็นสถานีสูบน้ำดิบเพื่อการผลิตน้ำประปาในความรับผิดชอบของการประปาส่วนภูมิภาคสาขาเชียงใหม่ (ชั้นพิเศษ) อยู่ติดกับแม่น้ำปิง และใกล้บ้านเรือน ที่อยู่อาศัยของชุมชน (ภาพที่ 4-1)

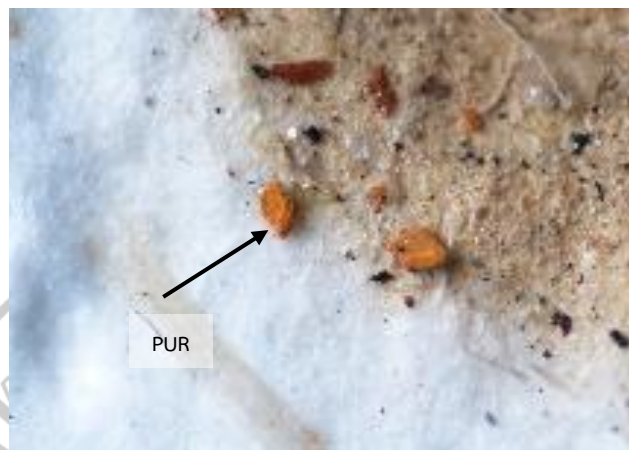
**โพลียูรีเทน (Polyurethane, PUR)** เป็นพลาสติกชนิดหนึ่งที่ใช้เป็นวัสดุสำหรับผลิตบรรจุภัณฑ์ต่าง ๆ วัสดุที่มี PUR เป็นส่วนประกอบนั้นจะมีลักษณะโดดเด่นของคุณสมบัติ ได้แก่ ความเหนียว ความแข็งแรง และความหนาแน่น ในกลุ่มเครื่องแต่งกาย PUR ได้รับการปรับปรุงและพัฒนาเป็นเส้นใยสแปนเด็กซ์ (spandex fiber) ที่มีความทนทานและยืดหยุ่นได้ดี เป็นวัสดุใส่ในหมอน ที่นอน และเบาะนั่งรถยนต์ โฟมกันกระแทกในกล่องบรรจุภัณฑ์ วัสดุประกอบไม้ - พลาสติก กาว และสารผนึกต่าง ๆ นอกจากนี้ ยังใช้ทำอุปกรณ์ทางการแพทย์ การทำเรือ และอิเล็กทรอนิกส์ด้วย PUR ที่พบบริเวณสถานีสูบน้ำแรงดันต่ำนั้น อาจมีการปนเปื้อนมาจากเศษขยะต่าง ๆ แสดงให้เห็นถึงขาดการจัดการขยะมูลฝอยอย่างมีคุณภาพ ทำให้เศษขยะเหล่านี้แตกตัวปนเปื้อนลงสู่แหล่งน้ำ

ภาพที่ 4.3 วัตถุ Polyurethane, PUR ที่พบบริเวณสถานีสูบน้ำแรงดันต่ำบ้านท่อ

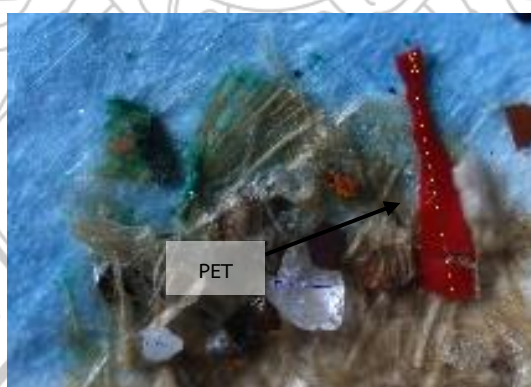
**โพลีเอทิลีนเทเรฟทาเลต (Polyethylene Terephthalate, PET)** เป็นพลาสติกโพลิเมอร์ที่เกิดจากโมโนเมอร์ (monomer) หลายๆ ตัวซึ่งได้จากปฏิกิริยา Esterification ระหว่าง Terephthalic acid (TPA) กับ Ethylene glycol (EG หรือ Ethanediol) PET เป็นหนึ่งในชนิดของพลาสติกที่ใช้ครั้งเดียว (single used plastic) ที่ถูกผลิตขึ้นมาเพื่อใช้ประโยชน์ในด้านต่างๆ ในวงกว้าง เพราะมีน้ำหนักเบา ราคาถูก ต้นทุนไม่แพง การแปรรูป PET อยู่ในการรีดขึ้นแผ่น การทอเป็นเส้นใย พิล์มบาง เพื่อเป็นผลิตภัณฑ์สำหรับการบรรจุภัณฑ์ ประเภท อาหารและเครื่องดื่ม ชิ้นส่วนอิเล็กทรอนิกส์ อุปกรณ์ยานยนต์ อุปกรณ์กีฬา รวมไปถึงเสื้อผ้า เครื่องนุ่งห่มทั่วไป (Piccardo et al., 2020) โดยทั่วไปการพบ PET ในสภาพไมโครพลาสติกในสิ่งแวดล้อมเกิดจากปฏิกิริยาการสลายด้วยแสง (Photo-oxidation) และการสลายด้วยน้ำ (Hydrolysis) (Gewert, Plassmann, & MacLeod, 2015) ของพลาสติก PET ชิ้นใหญ่ที่หลุดลอดไปสู่แหล่งน้ำ ซึ่งก็ถูกพบบริเวณสถานีสูบน้ำแรงดันต่ำบ้านท่อ เช่นเดียวกัน

ภาพที่ 4.5 วัตถุ Polyethylene Terephthalate, PET ที่พบบริเวณสถานีสูบน้ำแรงดันต่ำบ้านท่อ

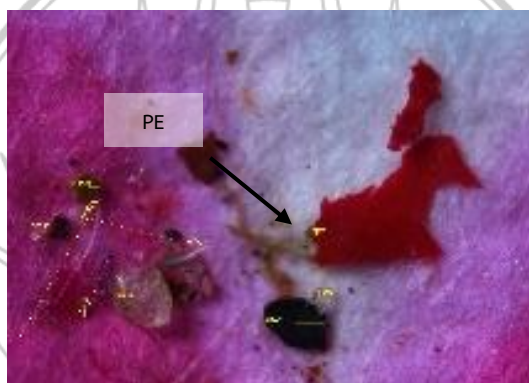
กลืนได้น้อย PE เป็นอีกหนึ่งประเภทของพลาสติกที่นิยมใช้ทั่วไป ถูกแบ่งออกเป็น 2 ประเภทตามคุณสมบัติของความหนาแน่น ได้แก่ LDPE (Low-density PE) ซึ่งถูกใช้ประโยชน์เป็นถุงพลาสติกแบบบางที่สามารถนำกลับมาใช้ใหม่ได้ ฟิล์มห่ออาหาร ถาด ถ้วย เป็นต้น และ HDPE (High-density PE) สามารถผลิตเป็นส่วนประกอบของของเล่น ขวดน้ำ ท่อน้ำ อุปกรณ์สำหรับซ่อมแซมตกแต่งบ้าน และอื่นๆ (Europe, 2015) ตัวอย่างไมโครพลาสติก PE ถูกพบในทะเล และ/หรือ มหาสมุทร ถึง 79% ของพลาสติกที่พบ (Kalogerakis et al., 2017) PE ที่พบมากบริเวณสถานีสูบน้ำแรงดันต่ำบ้านท่อนี้จะมีลักษณะเป็นแผ่น ไม่หนามาก ซึ่งอาจเกิดจากการแตกตัวของถุงพลาสติกบรรจุภัณฑ์ทั่วไปที่หลุดลอดลงแหล่งน้ำ

ภาพที่ 4.6 วัตถุ Polyethylene, PE ที่พบบริเวณสถานีสูบน้ำแรงดันต่ำบ้านท่อน

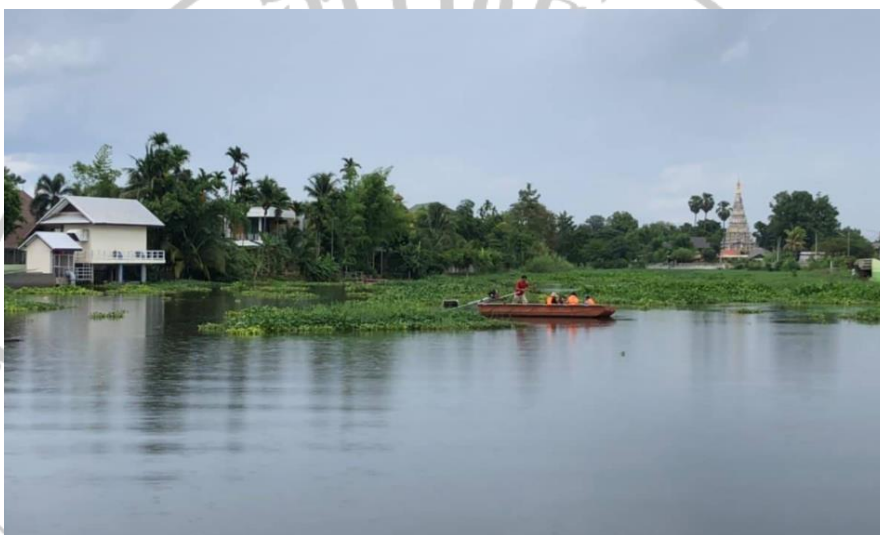
ภาพที่ 4.8 บริเวณและจุดเก็บตัวอย่าง ณ สถานีผลิตน้ำประปาป่าแดด

สถานีผลิตน้ำประปา ตำบลป่าแดด อำเภอเมือง จังหวัดเชียงใหม่เป็นสถานีสูบน้ำดิบเพื่อการผลิตน้ำประปาในความรับผิดชอบของการประปาส่วนภูมิภาคสาขาเชียงใหม่ (ชั้นพิเศษ) อยู่ติดกับฝายกั้นน้ำป่าแดด ซึ่งกั้นแม่น้ำปิง และใกล้บ้านเรือน ที่อยู่อาศัยของชุมชน (ภาพที่ 4-1)

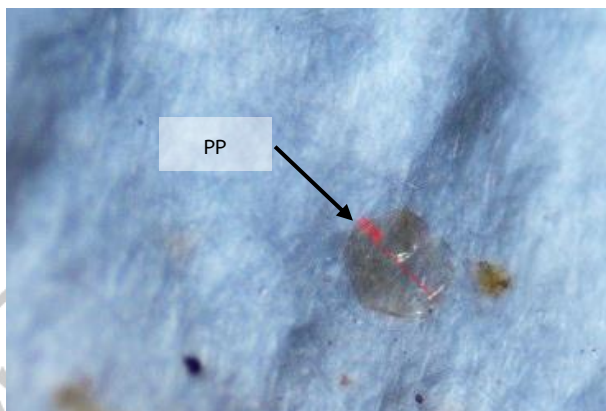
**โพลิโพรไพลีน (Polypropylene, PP)** เป็นพลาสติกชนิดหนึ่งที่ใช้เป็นวัสดุสำหรับผลิตบรรจุภัณฑ์สำหรับอาหาร ขวดนมเด็ก มีความหนาแน่นค่อนข้างต่ำ ความหนาแน่น  $0.90-0.91 \text{ g/cm}^3$  มีจุดหลอมเหลว  $160-170^\circ\text{C}$  ขึ้นรูปโดยการหลอมเม็ดพลาสติก PP Food Grade หลังจากการขึ้นรูปจะมีความแข็งและเหนียว คงรูปดี ทนต่อการหักงอได้ปานกลาง ทนต่อความร้อนและสารเคมี ไสโปรงแสงมากกว่า HDPE ป้องกันการผ่านของความชื้นได้ดีป้องกันการผ่านของอากาศได้ดี ไม่ทนต่อความเย็น

ภาพที่ 4.13 วัตถุ Polypropylene, PP ที่พบบริเวณสถานีผลิตน้ำประปาป่าแดด

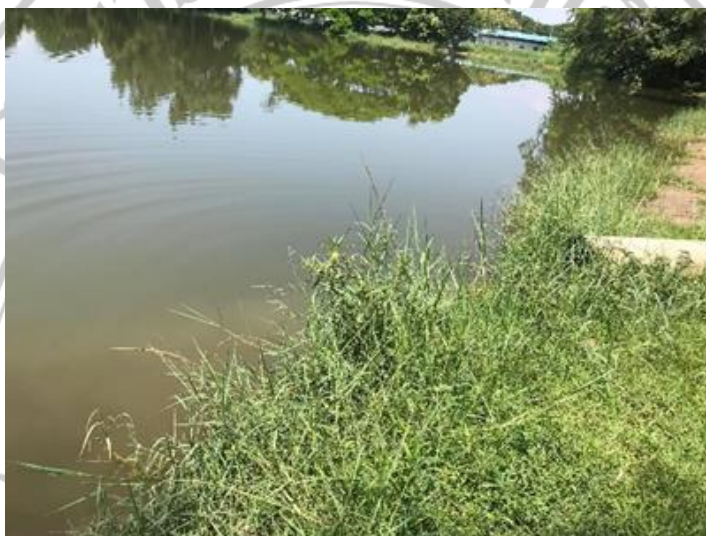
ภาพที่ 4.14 บริเวณใกล้ที่เก็บตัวอย่างสถานีผลิตน้ำประปาอุโมงค์ช่วงไม่มีการสูบน้ำเข้า

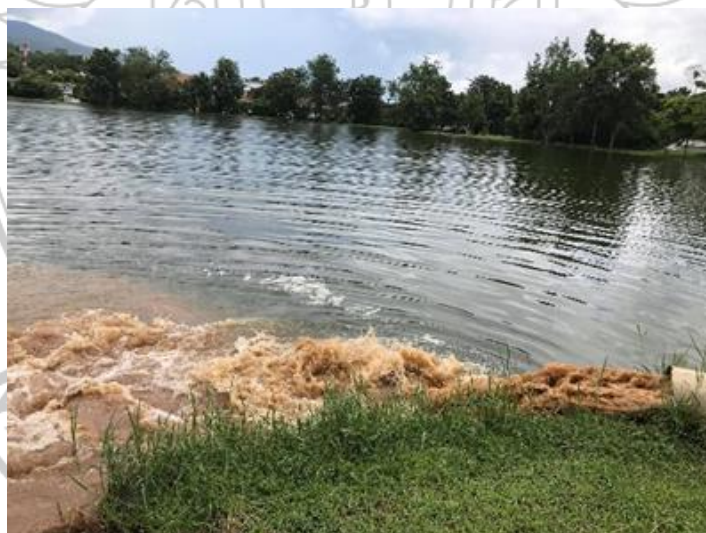
ภาพที่ 4.15 บริเวณใกล้ที่เก็บตัวอย่างสถานีผลิตน้ำประปาอุโมงค์ช่วงมีการสูบน้ำเข้า

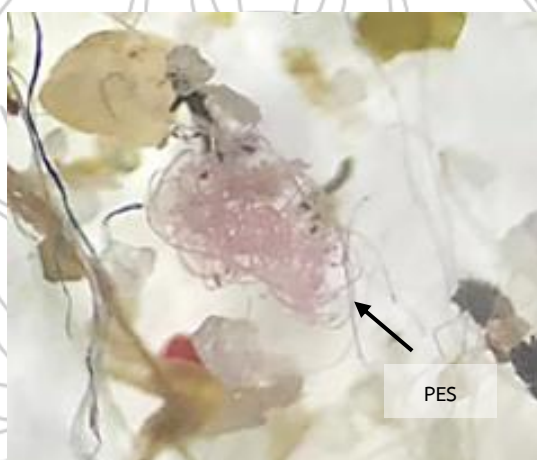
**โพลีเอสเตอร์ (Polyester, PES)** เป็นพลาสติกประเภทเส้นใยที่ผลิตจากปฏิกิริยา Polymerization ของ Dihydric alcohol และ Dicarboxylic acid เมื่อส่องภายใต้จากกล้องจุลทรรศน์มักมีลักษณะเป็นเส้นยาว บาง ๆ มีผิวเรียบสม่ำเสมอตลอดเส้น พบว่ามีสีที่ต่างกัน มักเห็นจุดเล็ก ๆ ในเส้นใย อันเนื่องจากฟิสิกเมนต์ที่เติมลงไปเพื่อลดความมันของเส้นใย PES ที่พบนี้มีความเป็นไปได้สูงที่จะหลุดออกสู่แหล่งน้ำธรรมชาติจากการซักล้างเสื้อผ้า เครื่องนุ่งห่มต่าง ๆ จากชุมชน อาคาร บ้านเรือนที่อยู่ติดริมน้ำ และผ่านทางจุดระบายน้ำเสีย คูคลองต่าง ๆ เพราะ เส้นใย PES นั้นได้รับความนิยมมากที่สุดในบรรดากลุ่มเส้นใยสังเคราะห์อื่น ๆ ในการผลิตเสื้อผ้า เครื่องนุ่งห่ม PES ที่พบบริเวณสถานีผลิตน้ำประปาอุโมงค์นี้ จะมีลักษณะเป็นเส้นเล็ก ๆ บางส่วนที่พบอาจจะเป็นชิ้นบาง ๆ มีสีต่าง ๆ เช่น เขียว ฟ้ำ ใส เป็นต้น

ภาพที่ 4.16 วัตถุ Polyester, PES ที่พบบริเวณสถานีผลิตน้ำประปาอุโมงค์

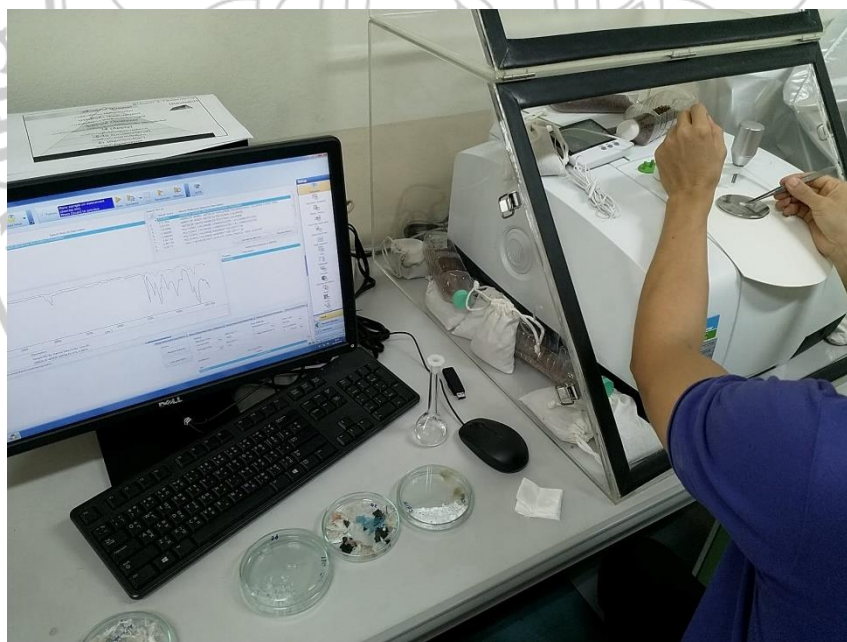
การวิเคราะห์ชนิดของไมโครพลาสติกที่พบบริเวณแหล่งผลิตน้ำประปาทั้งสามนั้น นอกเหนือจากการวิเคราะห์ชนิดด้วยสายตาผ่านกล้องจุลทรรศน์ (Naked Eyes) ซึ่งเป็นการจำแนกด้วยการจัดกลุ่มดูความคล้ายคลึง ลักษณะเด่น ความเหมือน ความต่าง ตามที่แสดงในหัวข้อก่อนหน้านี้แล้วนั้น คณะผู้วิจัยได้สุ่มเอาชิ้นไมโครพลาสติกที่พบไปตรวจสอบด้วย เครื่อง Perkin Elmer FT-IR spectrometer

ภาพที่ 4.22 การวิเคราะห์ตัวอย่างไมโครพลาสติกด้วย FT-IR
